# 以大腿筋膜及重複性鼻中膈黏膜瓣修補腦脊髓液滲漏之個案報告

## 病例報告

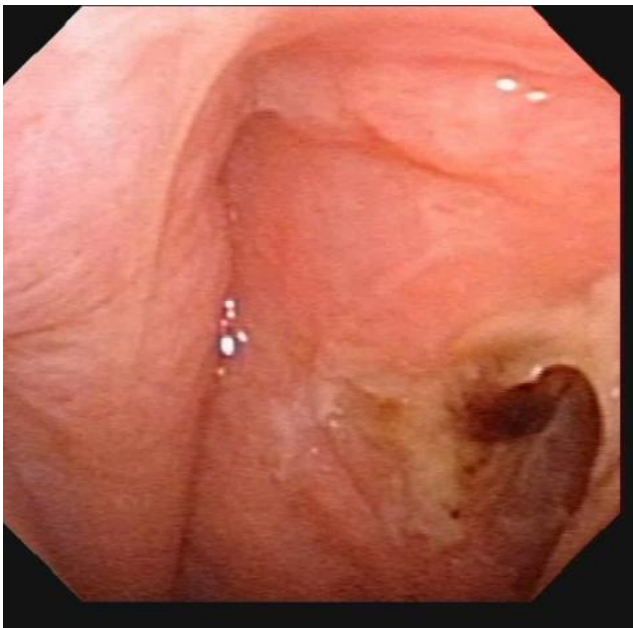
▲ 圖一：術前內視鏡圖  
視鏡圖

病患由急診入院，當天隨即由耳鼻喉科醫師與神經外科醫師共同執行經鼻內視鏡顱底修補手術。手術中發現之前的顳肌皮瓣 (temporalis muscle flap) 已有壞死現象，鼻中膈皮瓣 (nasal septal flap) 也有錯位的情形。在移除之前的修補材料之後，發現顱底的缺損上至蝶鞍 (sellar region)、低至中顱窩斜坡 (middle clivus)。重建步驟，首先以 Duragen 做為第一層修補的材料防止沾黏，接著以脂肪填塞蝶鞍以及蝶竇的空腔，再覆蓋上闊筋膜 (fascia lata)；於中顱窩斜坡處的缺損，以脂肪填塞，最外層覆蓋上兩邊重複使用的鼻中膈黏膜瓣 (reused nasoseptal flap)。術後三週病患回診清除大部分止血棉後，已無腦脊髓液滲漏的現象，傷口處也觀察到表皮黏膜再生的狀態，後續也得以回歸正常生活。

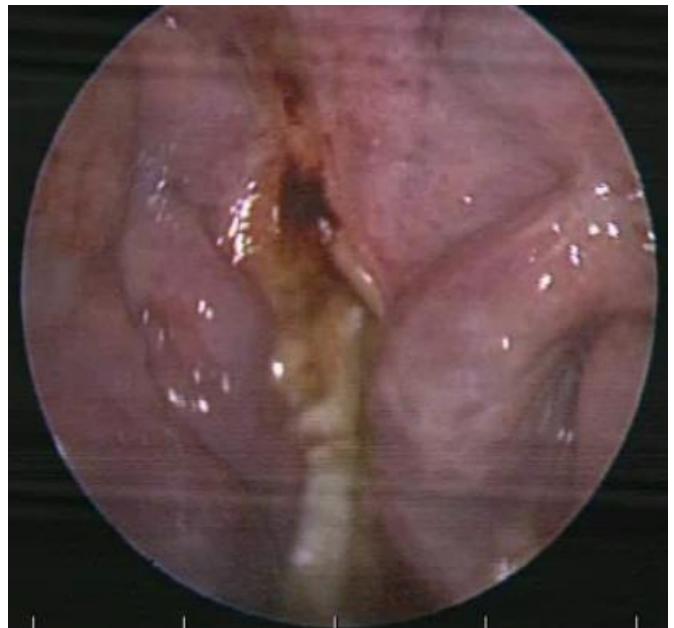
▲ 圖二：術前三週內  
視鏡圖
